Український державний університет  
залізничного транспорту,  
г. Харків, Україна  
E-mail: naavoneska@gmail.com

## ПІДВИЩЕННЯ ВИТРИВАЛОСТІ ХРЕСТОВИНИ ПРУЖНОЇ МУФТИ КОЛІНЧАСТОГО ВАЛУ

УДК 621.43-233.2

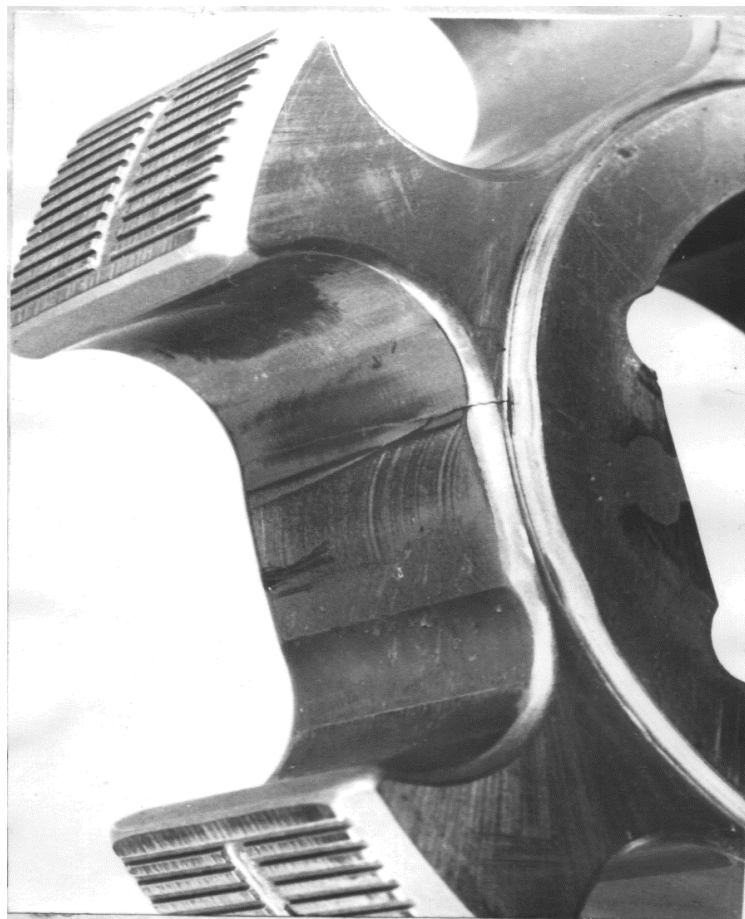
Експлуатаційні випробування дизеля виявили недостатню надійність пружної муфти. В тілі хрестовини на поверхні гнізда під пружні елементи, розташованого над лисками, була виявлена втомлена тріщина (рис.1).

**Рис.1. Порушення хрестовини пружної муфти.**

стомленої тріщини в хрестовині ( 450 МПа). Таким чином, розвиток руйнування хрестовини виникає в наступній послідовності. Спочатку, значні короткочасні динамічні навантаження ( 12 кНм) призводять до змяття границь лисок і до інтенсивного їх зносу. Внаслідок цього, у сполученні з'являється підвищений рівень відносної рухомості сопрягаємих поверхонь ( $M_t$  зменшується), зростає динамічне навантаження лисок ( зростає), що і приводить до появи тріщини.

Збільшення габаритів хрестовини в напрямку продольної осі на 10 мм (ширина) та довжини кожної лиски на 7 мм, виключили першопричини виникнення тріщини, тобто, змяття та знос лисок.

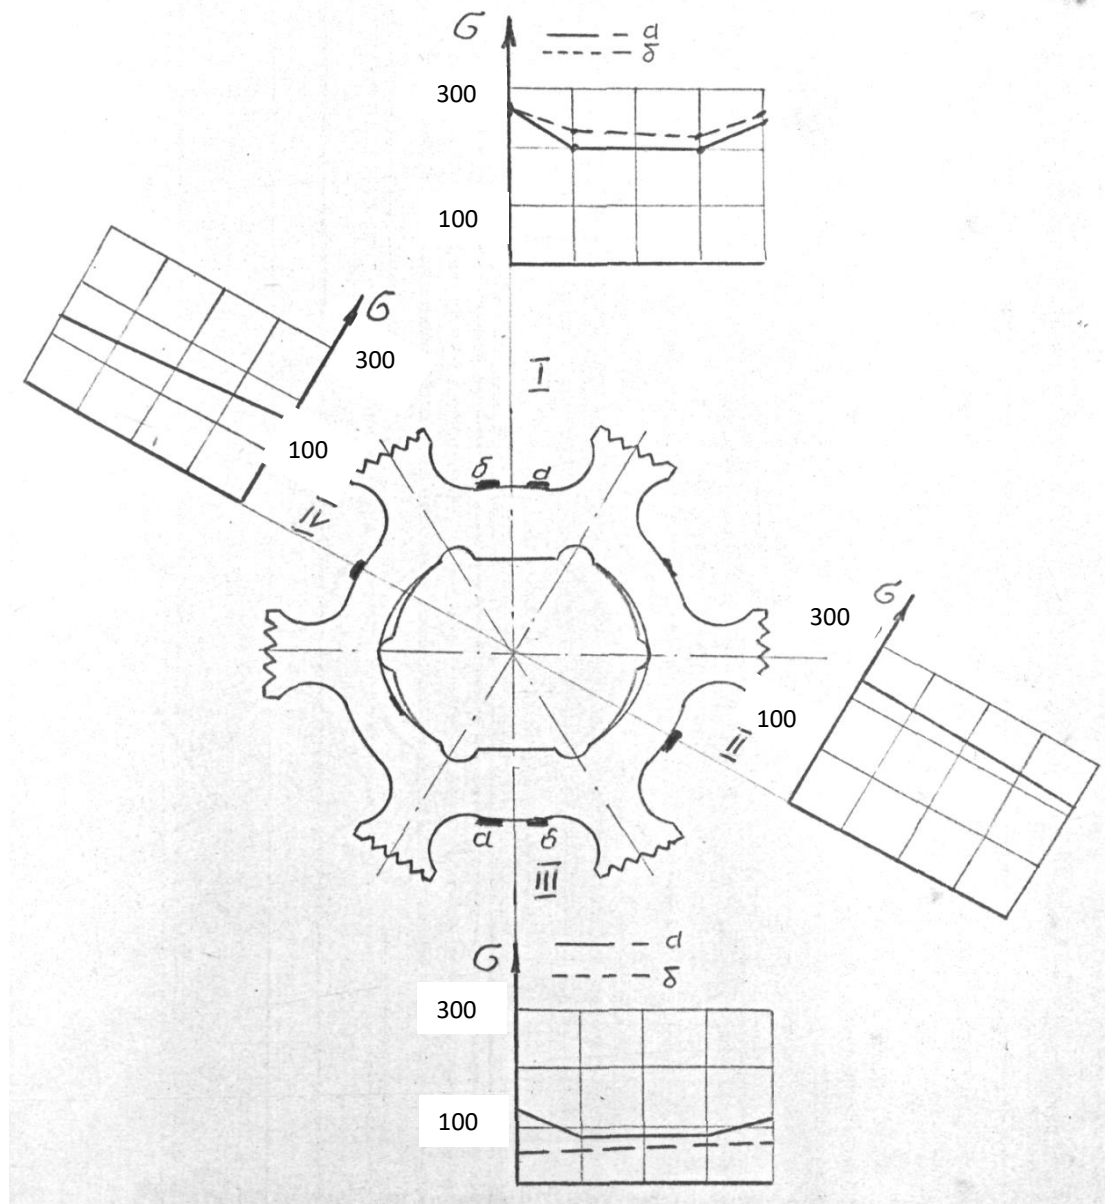
Найбільші та найменші напруження на зовнішній поверхні хрестовини від напресовки склали  $\sigma_{\max} = 260$  МПа та  $\sigma_{\min} = 60$  МПа. Причиною підвищеного рівня напружень в перерізі I порівняльно з перерізом III є нерівномірне розподілення натягу  $\delta_1$  на кожну з лисок внаслідок неспівпадання геометричних центрів з'єднаних деталей. Про це свідчить ще й більш висока навантаженість перерізу II порівняльно з IV.

Рис.2. Розподілення напружень (МПа) на поверхні хрестовини в напрямку продольної осі від напресовки на колінвал ( $\delta_1 = 0,097$  мм і  $\delta_2 = 0,11$  мм).

Максимальні напруження від напресовки з'являються вздовж навантаженої поверхні виникнення в зоні появи тріщини, однак їх величина 260 МПа значно менша за границю тимчасової витривалості  $\sigma_B \geq 1100$  МПа матеріалу хрестовини (сталь 18Х2Н4МА). Таким чином, напресовка хрестовини на хвістостик колінчастого валу не приводить до появи тріщини.

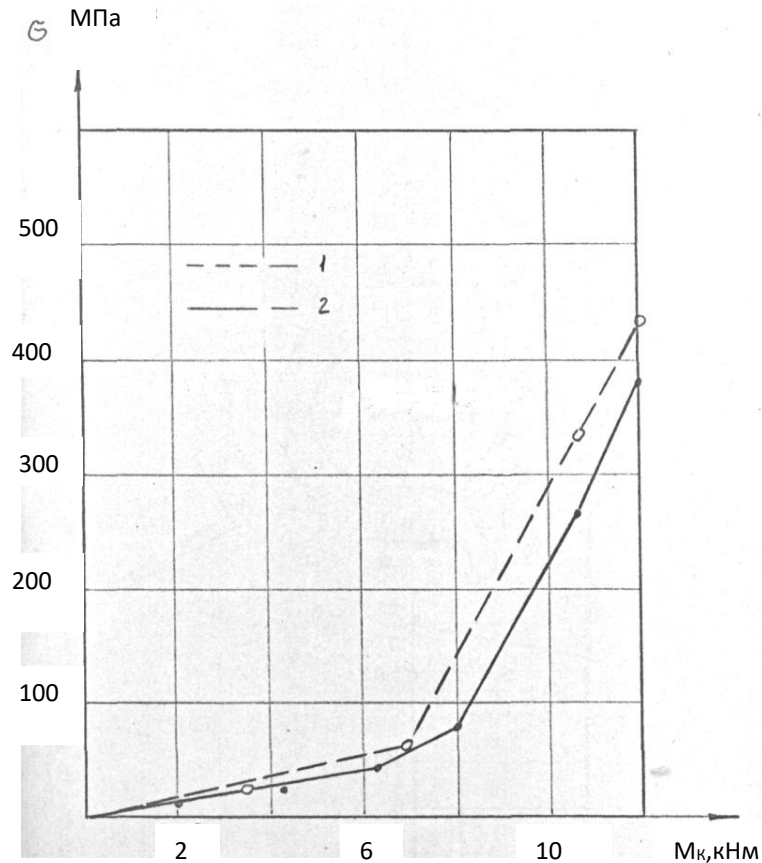
Крутний момент ( $M_K$ ) на колінчастих валах з'являвся при нагніченні у 6-й циліндр під тиском мастила. Тиску мастила  $P = 15$  МПа відповідає крутний момент  $M_K = 100$  кНм. Залежність змінення напружень в зоні появи тріщини від величини моменту  $M_K$  представлена на рисунку 3.

Рис.3. Величини напружень (МПа) в зоні тріщини в залежності від крутного моменту на колінчастому валі.

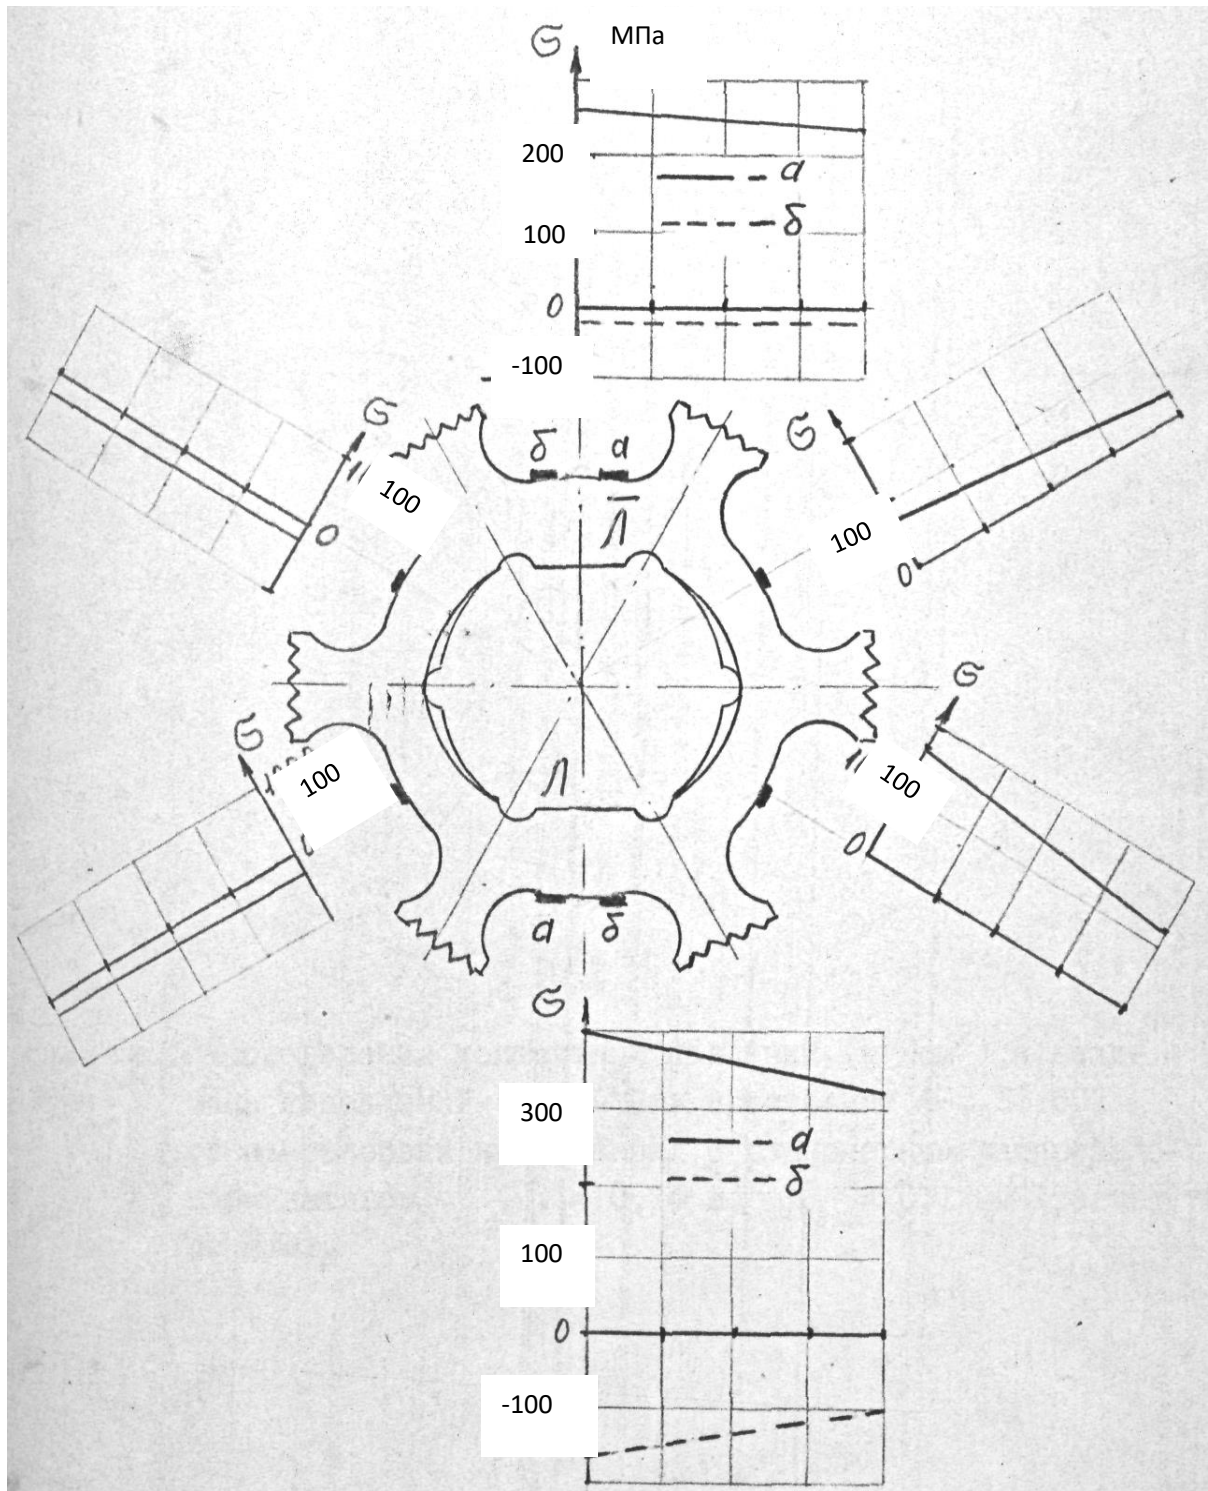
Аналізи результатів дозволяють відмітити, що напруження по зовнішній поверхні хрестовини досягають свого максимуму в зоні появи тріщини, яка відповідає навантаженому краю лиски. Величина цього максимуму знаходиться в суттєво нелінійній залежності від величини прикладеного моменту  $M_k$ . Таким чином, до величини  $M_k = 8$  кНм напруження не перебільшують значення 85 МПа. Зростання моменту  $M_k$  викликає різке збільшення напружень та  $M_k = 12$  кНм їх максимум складає 420 МПа. Це пояснюється тим, що на початку момент від колінвалу зрівноважується моментом тертя спокою  $M_T$ , який виникає на циліндричній поверхні з'єднання (за діаметром 75 мм). Перебільшення моментом  $M_k$  максимально можливої величини моменту тертя спокою  $M_T$  (8 кНм) викликає відносне зміщення за діаметром 75 мм поверхонь хрестовини та колін валу, що сопрягаються. Надлишковий момент  $\Delta M$ , що дорівнює різниці моменту  $M_k$  та моменту тертя  $M_T$ , починає сприйматися тільки лисками, в наслідок чого напруження в зоні появи тріщини різко зростають.

Концентрація реактивного зусилля від моменту  $\Delta M$  одночасно проявляється на одному з країв кожної лиски, а внаслідок цього, і в зоні підвищеної навантаженості на зовнішній поверхні по діаметру 107 мм. Різниця у значеннях напружень  $\epsilon$  (зони А і  $\bar{A}$ , див. рис.4)

результатом нерівномірного проковзання сопрягаємих циліндричних поверхонь одної відносно іншої.

Рис.4. Розподілення напружень (МПа) на поверхні хрестовини в напрямку продольної осі при  $M_K=10$  кНм.
