Плугин А.Н., Трикоз Л.В., Плугин А.А., Плугин Д.А.,
Плугин Ал.А., Конев А.А., Борзяк О.С.

Украинская государственная академия железнодорожного транспорта

НОВЫЕ СИЛЫ, МОНОЛИТНОЕ СТРОИТЕЛЬСТВО И ВЫСОТНЫЕ ДОМА

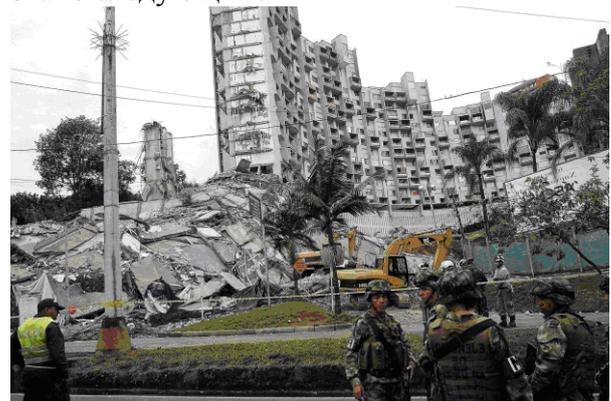
Рис. 1. Обрушение башни №6 в жилищном комплексе «Спейс», г. Медельина, Колумбия, 13 октября 2013 г. [5]

Постановка проблемы в общем виде и ее связь с важными научными и практическими задачами. Считают, что причиной основных повреждений высоких монолитных домов являются ветровые и температурные факторы, которые приводят к наклонам, колебаниям и кручениям высотного сооружения, качанию вершины небоскребов на несколько метров из стороны в сторону, продавливание со временем грунта из-за огромного давления массы небоскреба. В г. Медельине, Колумбия, 13 октября 2013 г. обрушился новый 24-этажный высотный дом (башня № 6) жилищного комплекса «Спейс» (рис. 1). За

2 дня до разрушения в нем были обнаружены трещины, в связи с чем жители этого и еще 5 домов комплекса были эвакуированы [3, 4]. Разработанные нами представления о возникновении горизонтальных сил и огромных вертикальных дипольных моментов и о механизме наклона «падающих» высоких древних башен дают основание предположить, что подобные силы и дипольные моменты возникают и в современных монолитных высотных домах.

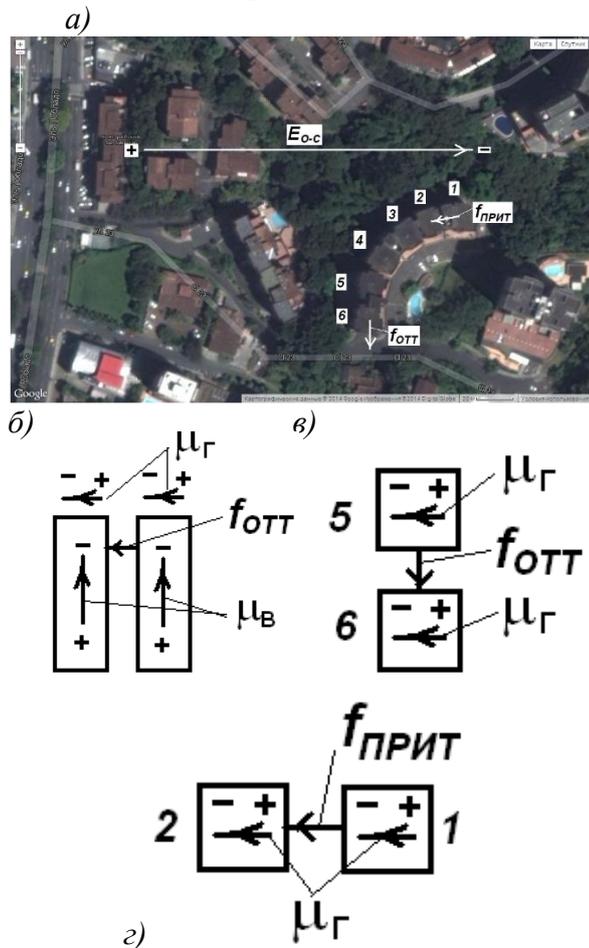
океану и отрицательным в сторону суши (рис. 2, а). Электрополе Земли E_z наводит в каждой башне огромный вертикальный дипольный момент μ_B отрицательным полюсом вверх. Электрополе между океаном и сушей E_{o-c} наводит на каждой башне огромный горизонтальный дипольный момент μ_G , обращенный в сторону океана отрицательным полюсом, а в сторону суши – положительным (рис. 2, б).

Рис. 2. Фото (а) и схемы возникновения огромных электрических диполей и сил, действующих на крайние дома-башни, по вертикали (б), между башнями 5 и 6 (в) и между башнями 1 и 2 (г)

Соответственно, между всеми башнями действует горизонтальная сила отталкивания между избыточными отрицательными зарядами (отрицательными полюсами диполей μ_B) верхней части башен. Кроме того, между башнями 5 и 6 возникает сила отталкивания между параллельными диполями (рис. 2, в), а между 1 и 2 – сила притяжения (рис. 2, г). В результате

на башню 6 действовала самая большая горизонтальная сила отталкивания, которая и привела к ее разрушению.

направо обусловлено такой же горизонтальной силой отталкивания от секций 2 и 1, как и крайний дом 6 на рис. 2.

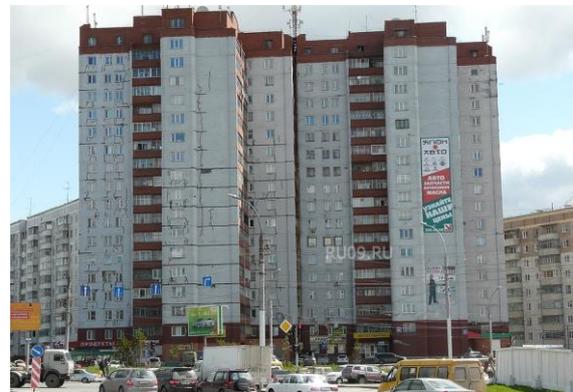
Рис. 3. Дом с трещиной, г. Новосибирск [6]

Анализ последних исследований и публикаций. В Новосибирске монолитный 17-этажный дом, построенный в 1992 году, через семь лет после сдачи «пошел трещинами», рис. 3, 4 [6]. В народе именуется «Дом с трещинами». Трещины хорошо видны, т.к. заделаны раствором темного цвета. Дом трехподъездный типовой серии. По этому же проекту позже построено еще несколько домов в городе, в том числе 17-этажный монолитный дом справа (рис. 5). Как видно, трещины в основном возникли в левой секции, в правой их практически нет. В правой части (стена без окон) – одна сплошная вертикальная трещина примерно в середине по высоте (ближе кверху). Имеются также горизонтальные трещины во всех швах нижней половины дома. В левой части левой секции дома трещины в основном расположены в простенках между окнами, что обусловлено наличием окон.

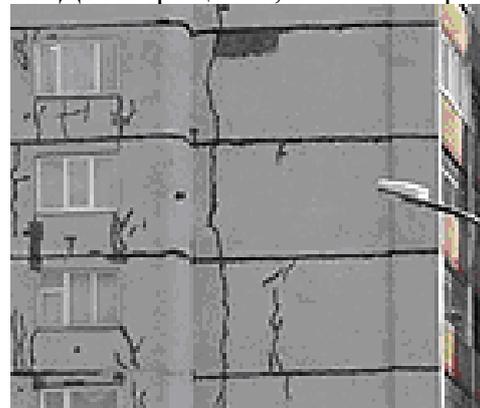
Рис. 4. Увеличенный фрагмент левой секции с трещинами

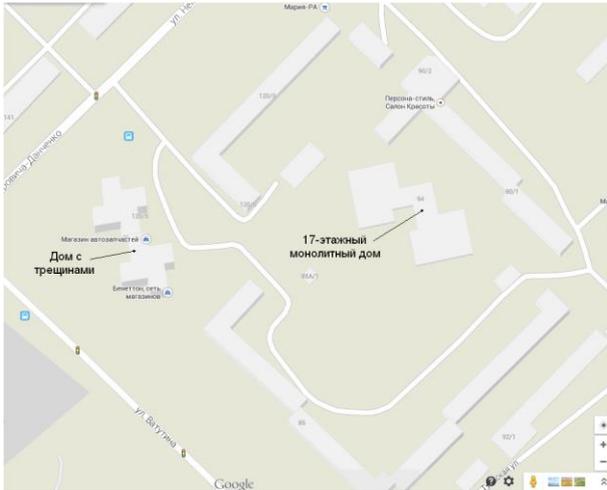
Рис. 5. Дом с трещиной и расположенный справа 17-этажный монолитный дом на карте Новосибирска

Кроме того, на дом с трещинами действует горизонтальная сила притяжения со стороны монолитного дома, расположенного ближе к р. Обь (правый дом на рис. 5). Она стремится изогнуть дом с трещинами, в результате его левая секция растягивается, и образуются вертикальная и горизонтальная трещины. Наоборот, правая секция при изгибе сжимается, и растяжения от электрополя Земли нейтрализуются. В ней трещины не возникли.

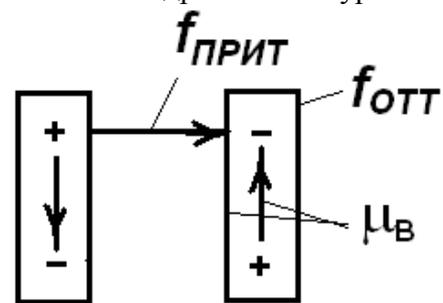
Рис.8. Схема поляризации левого дома и возникновения силы притяжения к правому

Сила притяжения со стороны правого дома подобна силе, возникающей между Невьянской башней и Свято-Покровским монастырем, имеющим чугунный пол [7]. Эта сила обусловлена тем, что оба дома монолитные, равномерно насыщены замкнутой арматурой, а дипольный момент правого дома намного больше в связи с его большей величиной (рис. 8). В результате левый дом поляризуется с образованием антипараллельного диполя, который и притягивается к большому диполю правого дома.

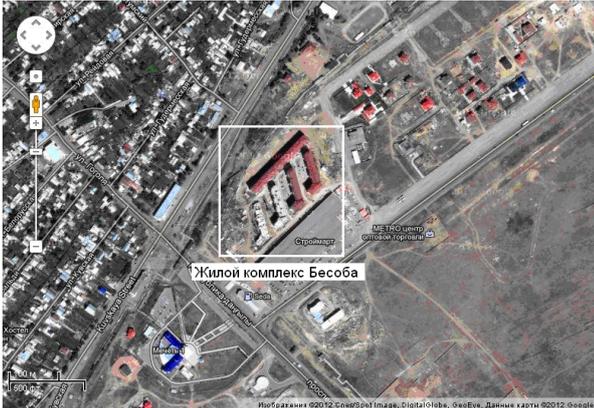
1 апреля 2012 года в доме № 7 жилого комплекса «Бесоба» в Караганде от фундамента до крыши пошла трещина шириной от 10 до 15 см, здание накренилось (рис. 9). Утром 6 апреля 5-8 подъезды рухнули (рис. 10). Перед обрушением в период с 1 по 5 апреля 2012 года возникло недопустимое отклонение углов дома от вертикальной плоскости: на 2 апреля – 389 мм, на 3 апреля – 456 мм, на 4 апреля – 590 мм, а на 5 апреля – 720 мм [8].

Рис. 9. Жилой комплекс «Бесоба»

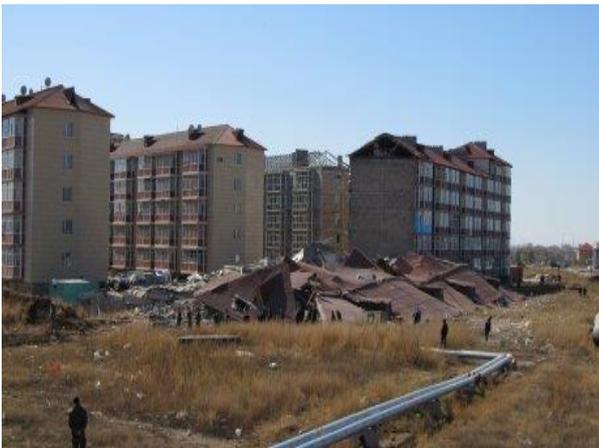
Рис. 10. Обрушение части дома №7 жилого комплекса «Бесоба» [10]

В г. Караганде, Казахстан, расположенном в зоне повышенной напряженности электрополя и избыточного отрицательного заряда от запусков космических ракет с космодрома Байконур, дома в жилом комплексе «Бесоба» подвержены сильным повреждениям и обрушению. Комплекс состоит из 7 домов. По состоянию на сегодняшний день введены в эксплуатацию дома №№ 5, 6, 7. Дома №№ 3, 4 находятся на стадии строительства, к строительству домов №№ 1, 2 не приступали (рис. 8). Весь микрорайон жилого

комплекса «Бесоба» (пять домов) пойдет под снос. Государственная комиссия, расследовавшая причины обрушения, установила, что все построенные дома жилого комплекса «Бесоба», в том числе и рухнувший, были возведены с нарушениями строительных норм. Возбуждены уголовные дела. Признаки гидрогеологической нестабильности площадки застройки обнаруживались до начала строительства комплекса. Карагандинские проектировщики обнаружили локальное распространение подземных вод и опасались возможного появления постоянного водоносного техногенного горизонта при строительстве, местами отмечалось наличие разбухающих грунтов [9]. В подвалах домов с недавних пор появилась вода. Специалисты считают, что было очень много нарушений – и в проекте, и при строительстве. Фиксируют очень низкую марку бетона в фундаментах ленточного типа. До обрушения дома пытались усилить колонны на нижних этажах с помощью металлических обойм, однако это оказалось бесполезным.

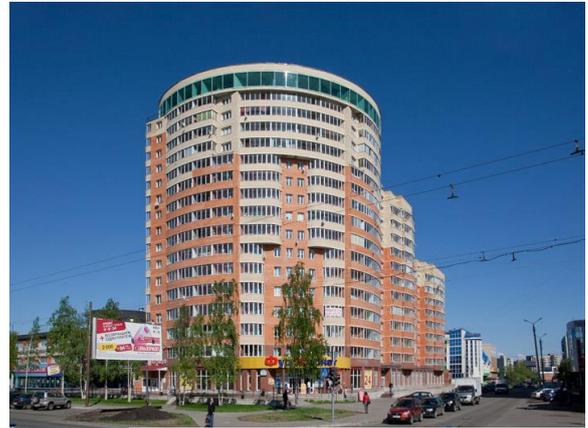
Рис. 12. 17-этажный монолитный дом в г. Архангельске [12]

Влияние запусков космических ракет на свойства грунтов под зданиями и на устойчивость высотных монолитных комплексов соответствующего расположения в не меньшей мере проявляются в г. Архангельске, расположенном недалеко от космодрома Плесецк (рис. 11). В частности, в первом в Архангельске 17-этажном монолитном доме (2010 г.) на пересечении улиц Обводного канала и Гайдара проявились сверхнормативные отклонения (изгибы) стен от вертикали [12]. Дом состоит из трех секций разной этажности, соответственно, 17-ти, 12-ти и 9-ти (рис. 12).

Как указано выше, особенностью дома в г. Архангельске является то, что он состоит из трех секций, из которых одна намного выше (17 этажей) других – 2-я секция 12-ти этажная и 3-я секция 9-этажная. Это соответствует соотношению большинства древних «падающих» башен и рядом расположенного строения, что послужило основным фактором отталкивания башни от строения [7]. Дом стоит длинной стороной практически перпендикулярно электрополю, возникшему от запусков ракет с космодрома Плесецк (со стороны Плесецка – положительный полюс). В результате все секции дома поляризуются под влиянием этого электрополя, напряженность которого то возрастает, то убывает при каждом запуске. Кроме того, каждая секция приобретала большой дипольный момент от электрополя Земли по мере увеличения этажности дома. При этом верхняя часть каждой секции, особенно первой, приобретала все возрастающий по мере строительства избыточный отрицательный заряд ΔQ (рис. 15, а). В результате верхняя часть дома наклонялась (а 1-й секции еще и изгибалась) в направлении Плесецка, что хорошо видно по торцам дома на рис. 13, а, при его сопоставлении с рис. 11 и 14.

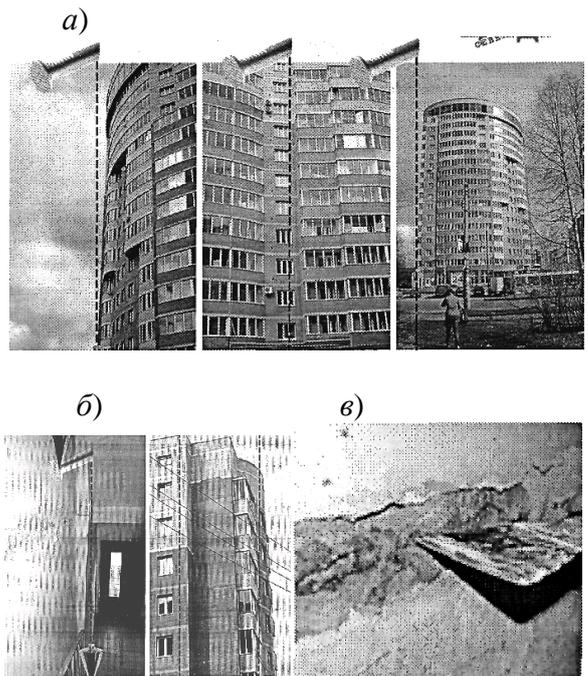
Рис. 13. Повреждения 17-этажного дома

Проверка тахеометром подтвердила наличие значительных сверхнормативных отклонений стен здания на уровне различных этажей по отношению ко второму этажу во всех секциях (рис. 13 из [13]). Характерно, что отклонения наблюдались в

различные стороны, с максимальной амплитудой 12-17 мм, т.е. общее отклонение в противоположные стороны составило около 3 см. В третьей секции обнаружен перпендикулярный сдвиг примерно на 4 сантиметра по направлению в сторону ул. Гайдара слева направо (рис. 14).

а – кривизна дома на уровне различных этажей; б – кривизна и огромная трещина изнутри здания; в – увеличенный фрагмент трещины изнутри дома

Кроме протекающих и кривых стен имеется огромная трещина вдоль этажа (рис. 13, б, в из [13]). Генпродрайчиком строительства была привлечена петербургская «СПАстрой», у которой есть достаточный опыт в монолитном строительстве, а для бетонирования была закуплена самая современная опалубка из алюминия [14]. Это позволяет нам считать, что искривление и трещины в доме возникли не по вине строителей, а являются результатом воздействия избыточных зарядов и электрополя в зоне строительства. В пользу этих воздействий свидетельствуют также то, что в лифте пропала (пропадала) мобильная связь, а в период строительства на перекрестке улиц Обводного канала и Гайдара неоднократно возникали провалы дорожного полотна [14].

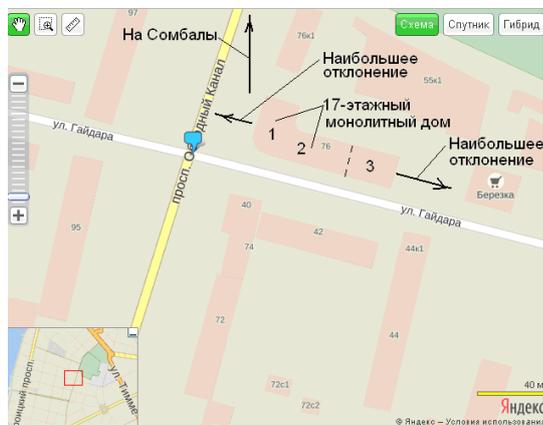
Рис. 14. Направления отклонений (изгиба) 17-этажного монолитного дома в г. Архангельске (1, 2 и 3 – секции дома)

Наибольшее (4 см) отклонение крайней 3-й секции вдоль ул. Гайдара слева-

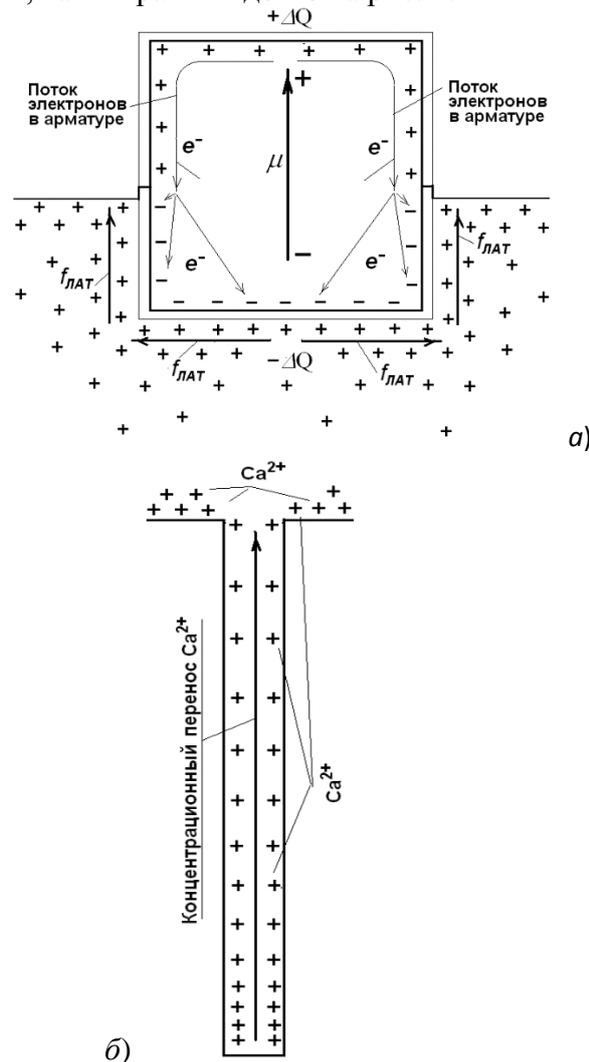
Рис. 15. Схема возникновения избыточного положительного заряда в бетоне первых этажей монолитного дома

а – общая схема; б – схема концентрационного переноса катионов Ca^{2+} в капилляре бетона

Соответственно в вертикальных капиллярах бетона здания происходил перенос катионов Ca^{2+} снизу вверх, рис. 15, б, дополнительно придавая избыточный положительный заряд $+\Delta Q$ на первых этажах дома. По мере увеличения количества этажей, степени поляризации конструкций здания под влиянием поля Земли и, соответственно, накопления избыточного отрицательного заряда, его верхняя часть стала отклоняться в сторону Плесецка (ул. Гайдара).

Эта сила обусловлена отталкиванием между параллельными огромными дипольными моментами, а точнее между огромными одноименными (отрицательными) избыточными зарядами секции 3 от зарядов секций 2 и 1. Наконец, разносторонний наклон (вначале в противоположную сторону от космодрома Плесецк, а в конце в его сторону) секции 1 обусловлен тем, что при бетонировании фундаментов и первых этажей дома происходил перенос

катионов Ca^{2+} из бетона в грунт котлована, особенно в дождливую погоду, за счет их диффузии. Затем по мере твердения бетона фундамента и нижних этажей в нем возникало все большее количество все более низкой основности тоберморитоподобных гидросиликатов кальция (ГСК) $C_5S_6H_5$ с огромной удельной поверхностью до $700 \text{ м}^2/\text{г}$ [15,16]. При этом возникла очень высокодисперсная система, отрицательно заряженные частицы которой имели сжатые с очень тонкими двойными электрическими слоями двойными электрическими слоями (ДЭС) и высокой концентрацией противоионов Ca^{2+} в них. В то же время в бетоне раннего твердения верхних этажей при еще небольшой степени гидратации цемента и малом количестве гидросиликатного геля, к тому же низкоосновного, ДЭС частиц были растянутыми, и концентрация противоионов Ca^{2+} в них намного меньшая. Кроме того, в очень низкосновных ГСК зрелого бетона высокой прочности между частицами геля образуются ДЭС с общим слоем противоионов, что приводит к дополнительному увеличению количества несвязанных катионов Ca^{2+} и еще большей их концентрации в нижней части дома.

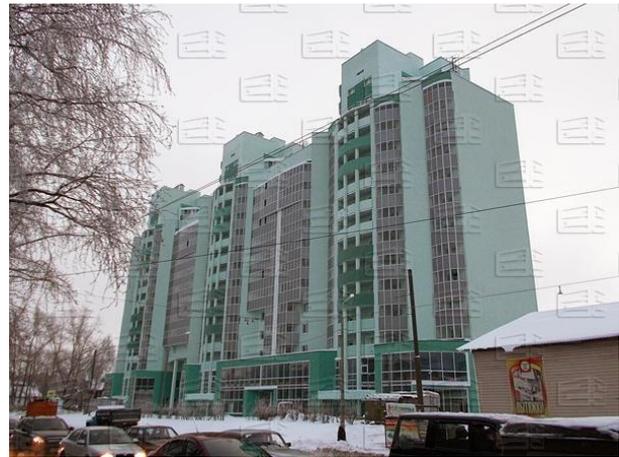
Как видно, дом является единым практически одной высоты сооружением, объединенным по всему объему арматурным каркасом.

Рис. 16. 17-этажный монолитный дом жилого комплекса «Изумруд»

Это уже исключает возможность возникновения горизонтальной силы отталкивания, обычно действующей на существенно более высокую секцию. Кроме того, дом расположен примерно под 45° к направлению электрополя со стороны космодрома Плесецк. В результате между дипольными моментами, возникающими в отдельных утолщенных частях здания, появляется притягивающая составляющая горизонтальной силы, примерно равная по абсолютной величине отталкивающей. Таким образом, каких-либо деформаций в 17-этажном доме жилого комплекса «Изумруд» произойти не может.

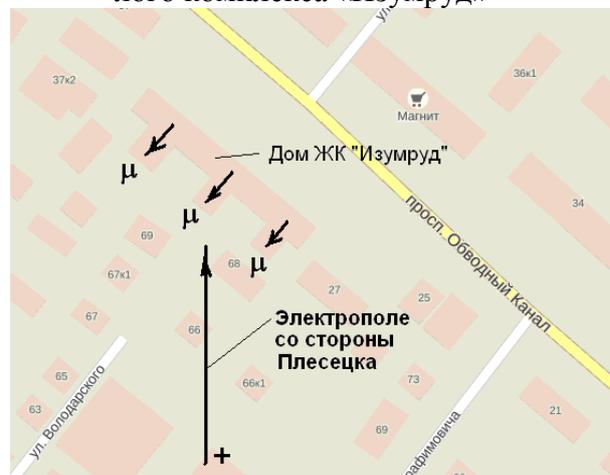
Рис. 17. Расположение 17-этажного монолитного дома жилого комплекса «Изумруд» на карте г. Архангельска

Для проверки изложенного механизма проанализируем возможность наклона и изгиба другого подобного высотного монолитного дома, в частности жилого комплекса «Изумруд» (рис. 16), расположенного на пересечении ул. Обводной канал и ул. Володарского в г. Архангельске (рис. 17). Остальные несколько жилых комплексов с подобными домами находятся в стадии строительства.
