## **ВИЯВЛЕННЯ ПРИЧИН УТВОРЕННЯ ПОВЕРХНЕВИХ ДЕФЕКТІВ КОЛІС ВАГОНІВ, ОБЛАДНАНИХ КОМПОЗИЦІЙНИМИ КОЛОДКАМИ**

## IDENTIFICATION OF THE CAUSES OF SURFACE DEFECTS OF WHEELS OF CARS EQUIPPED WITH COMPOSITE PADS

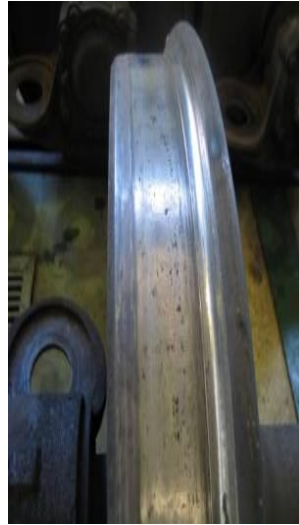
2 Термомеханічні пошкодження					
4	20	Повзун – локальний знос поверхні кочення колеса, що характеризується утворенням плоского місця на поверхні кочення глибиною більше допустимої	Ковзання колеса по рейці, що спричиняє деформацію та місцевий знос через заклинювання колісної пари гальмовими колодками (явище «юз»), внаслідок неправильної роботи пневматичного гальмового обладнання рухомого складу. Так само повзун може виникати в результаті заклинювання гальмовим башмаком колеса, що спостерігається під час виконання маневрових робіт	Якщо глибина повзуна більше граничного значення, необхідно виконати відновлення профілю поверхні кочення колеса на колісотокарному верстаті

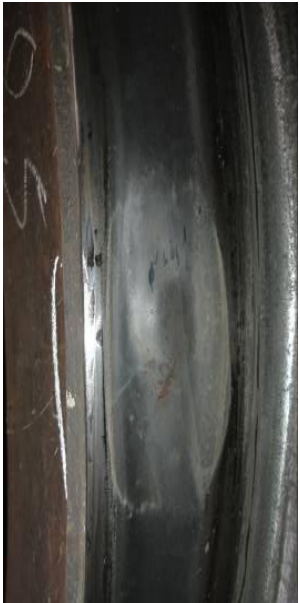
5	21	Навар – зміщення металу на поверхні обода колеса, що характеризується утворенням зсувів металу U- подібної форми та висотою більше допустимих значень	Інтенсивна пластична деформація металу при короткочасному заклинюванні або «юзі» коліс в експлуатації	Необхідно здійснити відновлення профілю поверхні кочення колеса на колісотокарному верстаті

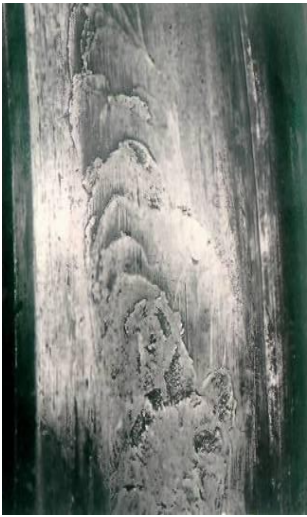
32	Сітка термічних тріщин в ободі – порушення суцільності металу у вигляді паралельних похилих термічних тріщин від утоми за периметром поверхні кочення колеса	Циклічне нагрівання колеса в результаті взаємодії з гальмовою колодкою під час гальмування з послідуочим охолодженням	Необхідно здійснити відновлення профілю поверхні кочення колеса

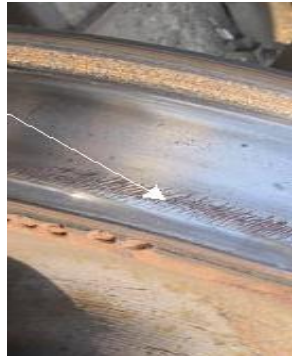
3 Руйнування у вигляді викришування металу та відколу окремих частин				
22	Вищербини – ділянки поверхні кочення, що викришилися більше допустимих розмірів або в разі наявності в них тріщин чи розшарувань, які йдуть в глиб

22.1	– вищербини за світлими плямами, повзунах, «наварях» на поверхні кочення обода колеса – місцеве руйнування у вигляді викришування металу поверхні кочення	Викришування ділянок поверхні кочення, що утворюється в результаті загартування металу під час ковзання заклиненних колісних пар рейками	Необхідно здійснити відновлення профілю поверхні кочення колеса на колісотокарному верстаті

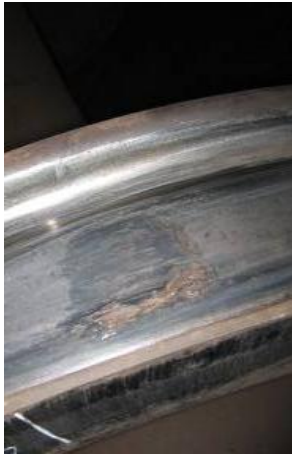
22.2	– вищербини від угоми на поверхні кочення обода колеса	Вищербини за втомними тріщинами внаслідок вичерпання металом запасу пластичності та накопичення втомних пошкоджень	Необхідно здійснити відновлення профілю поверхні кочення колеса на колісотокарному верстаті

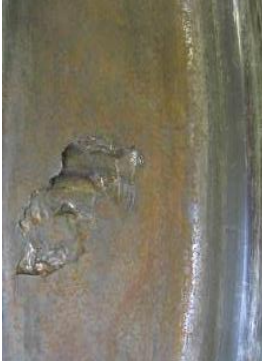
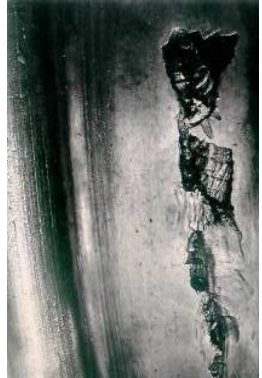
22.3	– вищербини за термічними тріщинами на поверхні кочення обода колеса	Утворення термічних мікротріщин на поверхні кочення обода колеса в результаті багаторазово повторюваних нагрівань і охолоджень під час гальмування з подальшим зростанням та об'єднанням мікротріщин під дією контактних навантажень з подальшим викришуванням металу	Необхідно здійснити відновлення профілю поверхні кочення колеса на колісотокарному верстаті

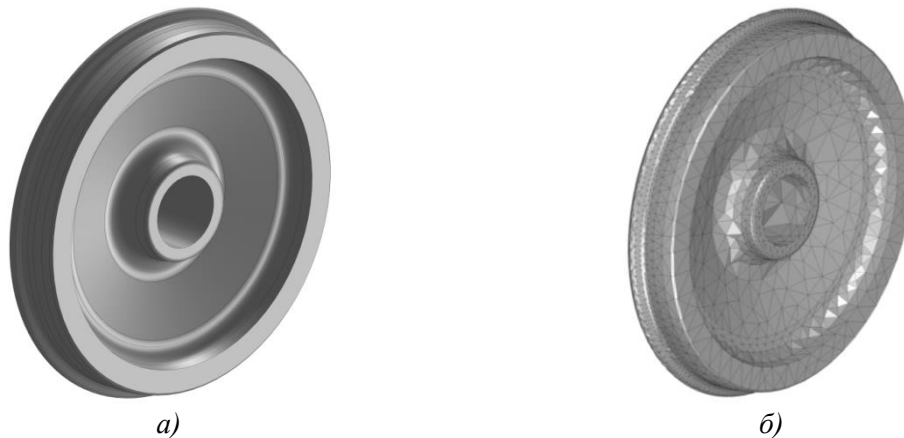
Для цього побудовано просторову модель колеса вантажного вагона (рис. 3 а). Графічні роботи здійснено в програмному комплексі SolidWorks.

**Рис. 3. Суцільнокатане колесо візка вантажного вагона**  
а) просторова модель; б) скінчено-елементна модель

Розрахунок реалізовано за методом скінчених елементів в програмному комплексі SolidWorks Simulation. В якості розрахункового застосовано критерій Мізеса. Скінчено-елементну модель (СЕМ) колеса утворено просторовими ізопараметричними тетраедрами з чотирма точками Якобіана (рис. 3, б).

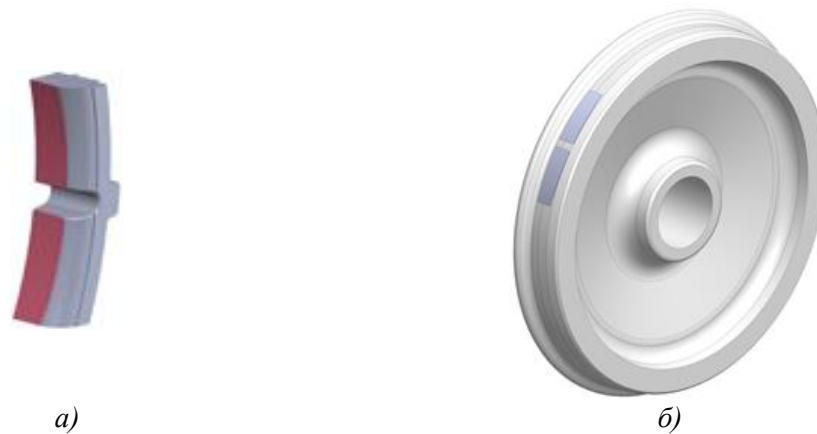
При складанні розрахункової моделі колеса враховано, що воно навантажується зусиллям від композиційної гальмової колодки, яке відповідає середньому режиму роботи повітророзподільника ум. №483-000 і складає 35 кН [32]. Для моделювання зони прикладення зазначеного навантаження до колеса на нього встановлювалися накладки, геометрія яких ідентична до геометрії робочої поверхні колодки (рис. 4).

Рис. 4. Моделювання навантаження колеса під час гальмування  
а) робоча поверхня колодки; б) розміщення накладок на колесі

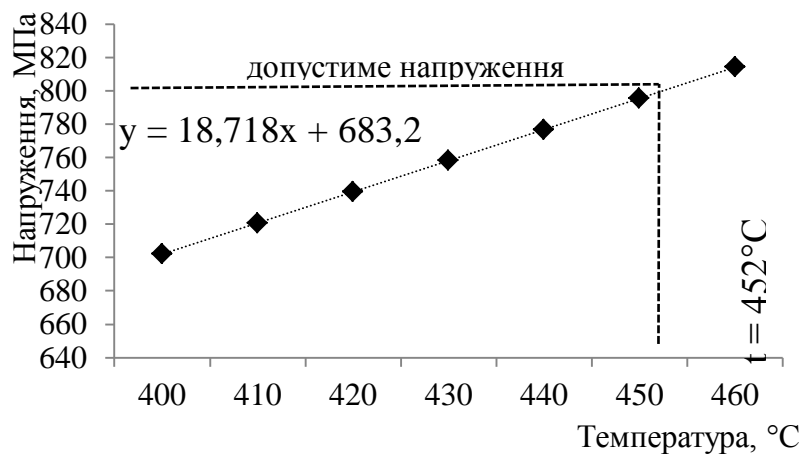
Важливо сказати, що на практиці величина температурного навантаження може перевищувати 400°C, що обумовлено багатьма факторами, наприклад, технічним станом колодки або колеса, справністю повітророзподільника, завантаженістю вагона тощо. Для визначенні допустимої температури з точки зору забезпечення міцності колеса проведено варіаційні розрахунки. Результати розрахунків наведено на рис. 8.

Рис. 8. Залежність напружень в колесі від температурного впливу на нього
