ПРОБЛЕМИ НАДІЙНОСТІ ТА ДОВГОВІЧНОСТІ  
ІНЖЕНЕРНИХ СПОРУД І БУДІВЕЛЬ  
НА ЗАЛІЗНИЧНОМУ ТРАНСПОРТІ  
VIII-ї МІЖНАРОДНОЇ НАУКОВО-ТЕХНІЧНОЇ КОНФЕРЕНЦІЇ

**ОЦІНКА ТЕХНІЧНОГО СТАНУ ТА ПРИЧИН РУЙНУВАННЯ  
ШЛЯХОПРОВОДУ НА А/Д М-18-1**

**THE ASSESSMENT OF THE TECHNICAL CONDITIONS AND THE CAUSE  
OF THE OVERPASS COLLAPS ON M-18-1 ROAD**

*д-р техн. наук В.П. Кожушко, канд. техн. наук К.В. Бережна,  
канд. техн. наук С.М. Краснов, канд. техн. наук С.О. Бугаєвський  
Харківський національний автомобільно-дорожній університет (м. Харків)*

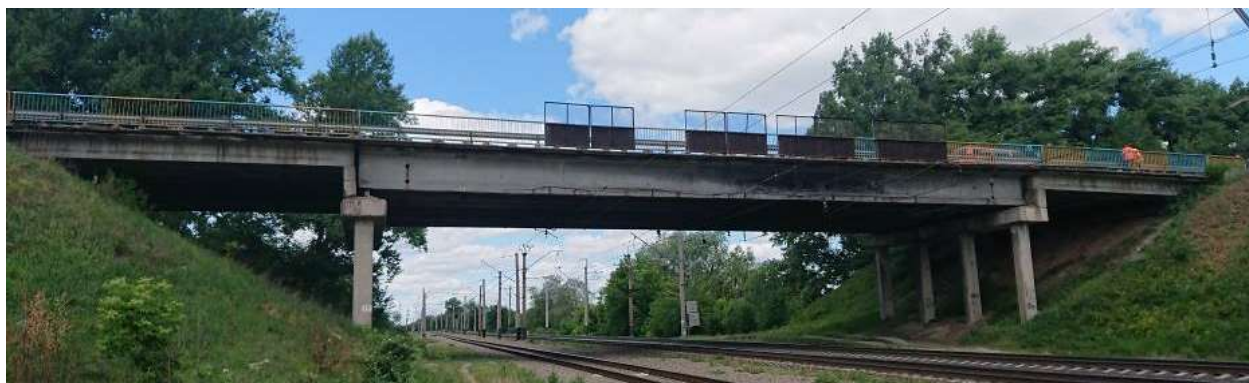
Рис. 1. Загальний вид шляхопроводу зі сторони Харкова

Шляхопровід є капітальною спорудою постійного типу довжиною 56,5 м (рис. 1). Поздовжня схема шляхопроводу – 11,36+33,0+11,36 м. Тип прогонової будови – розрізна. Габарит для автомобільного транспорту – 11,5 м, два тротуари – 1,55 м, загальна ширина – 25,15 м. Шляхопровід запроектовано на навантаження Н-30 та НК-80. Шляхопровід побудовано у 1977 р. Мостозагоном №27.

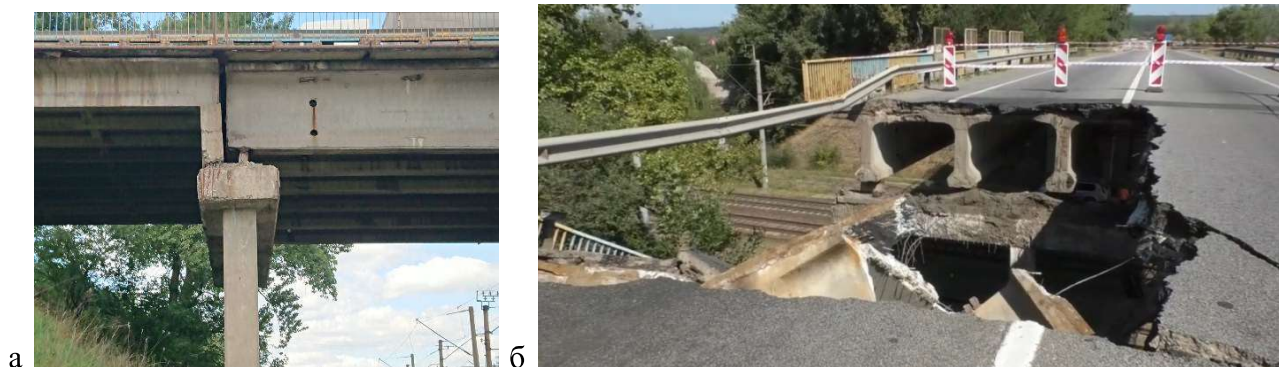
Рис. 2. Руйнування шляхопроводу: а – нахил підферменників; б – падіння п'яти балок крайнього прогону

25 серпня 2019 р. після проходу по шляхопроводу великовагових навантажень відбулося руйнування ригеля проміжної опори (рис. 2, а) та обвалення п'яти балок крайнього прольоту (рис. 2, б).

Проїзд великовагового транспорту та вплив дефектів, які не були усунуті за минулий період, стали причиною руйнування шляхопроводу.

визначено як «обмежено працездатний» [1]. Для забезпечення нормальної експлуатації шляхопроводу було рекомендовано усунути всі дефекти, які наведено у звіті. Особливу увагу необхідно було приділити: негайній заміні тротуарних блоків з одночасним ремонтом або заміною бар'єрної огорожі, деформаційних швів та гідроізоляції; ремонту покриття проїзної частини та встановленню водовідвідних трубок; ремонту і підсиленню ригелів проміжних опор та підферменників; укріпленню лобових укосів насипу; очищеною та змащенню опорних частин середнього прольоту.
